Die Zündversorgungswicklung

oder "Aus einer harmlosen Sache wird eine lange Geschichte" (Teil 2)

In diesem Bericht werden Aufbau und Funktion der Zündversorgungswicklung (grünes Kabel an der Lichtmaschine) beschrieben. Im weiteren wird ein Prüfverfahren für diese Spule vorgestellt, mit dem auch Vorschädigungen vor dem Totalausfall erkannt werden können.

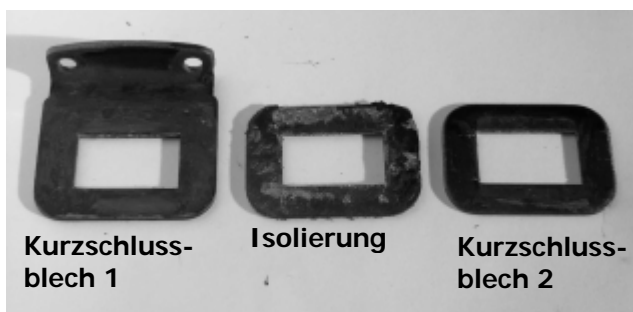
In der dritten Ausführung mit dem abgesetzten Blechpaket (vgl. *La Strega* 26) beträgt der Kernquerschnitt für die Zündwicklung nun wieder 10,5 x 18mm. Hier wurde teilweise ein zweites Kurzschlussblech montiert und mit der Grundplatte vernietet. Gleiche Anordnung findet sich auch bei der "grossen" Lichtmaschine (vgl. ebenfalls *La Strega* 26). In Bild 1 sind die Teile dieser Ausführung einzeln zu sehen.

Bild 1 Kurzschlussbleche und Isolierung der Ausführung 3 demontiert

Das Kurzschlussblech hat aber eine unerwünschte Nebenwirkung: es produziert **Wärme**, welche die Spule zusätzlich aufheizt. Somit ist das Blech mitverantwortlich für den Defekt der Spule. Deshalb ist die Isolierzwichenlage aus Bild 1 und 2 **lebensnotwendig!**

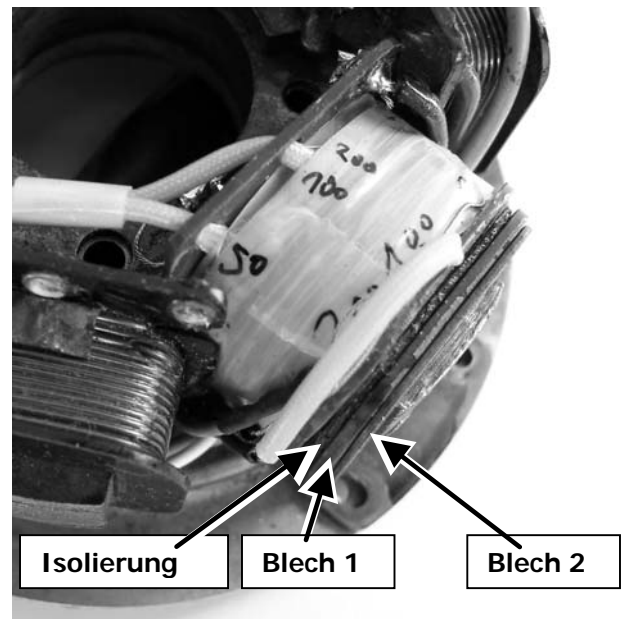
In Bild 2 sind die Kurzschlussbleche in der richtigen Reihenfolge montiert. Unter dem Klebeband befinden sich zu Testzwecken aufgebrachte "Kurzschlusswindungen"; die Drahtenden sind sichtbar. Der Sinn dieser Kurzschlusswindungen wird später erklärt.

Bild 2 Kurzschlussbleche und Kurzschlusswicklungen

Zu Testzwecken habe ich aussen auf die Zündversorgungsspule zwei zusätzliche Wicklungen mit je 200 Windungen aufgebracht (siehe Bild 2). Diese Wicklungen habe ich kurzgeschlossen, um einen Windungsschluss zu simulieren. Das Ergebnis war nur eine etwas verringerte Ausgangsspannung, wie in Bild 5 ersichtlich. Die Zündung hat weiterhin funktioniert. Jetzt wissen wir, dass es wesentlich mehr Kurzschlusswindungen braucht, um die Zündung lahm zu legen.

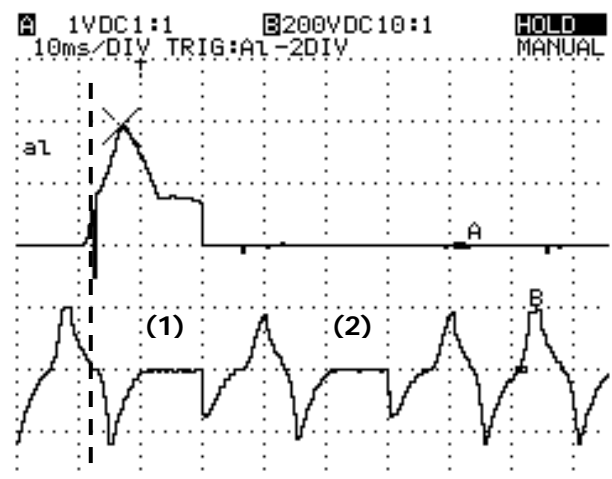
In Bild 3 ist der Spannungsverlauf am Eingang zur Zündbox (Kanal B = untere Kurve) und das Pickup-Signal von Zylinder 1 (Kanal A = obere Kurve) dargestellt. Das Pickup-Signal dient nur der Orientierung, man sieht den jeweiligen Zündzeitpunkt (Linie in Bild 3). Nach erfolgter Zündung bleibt der Thyristor in der Zündbox 1 so lange leitend, bis sein Haltestrom unterschritten wird. Bei leitendem Thyristor wird die positive Halbwelle (1) unterdrückt. In gleicher Weise wird die zweite fehlende positive Halbwelle (2) vom leitenden Thyristor in der Zündbox 2 unterdrückt. Zum besseren Verständnis siehe Schaltplan in *La Strega* Nr. 61, Seite 8.

Bild 3 Zündwicklung mit Kurzschlussblechen

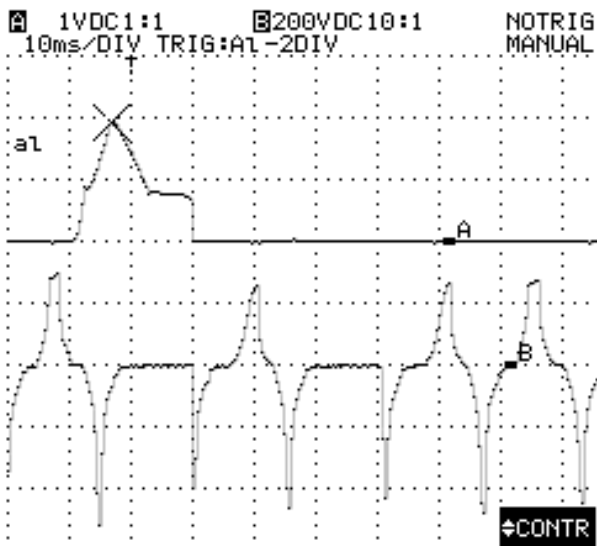
In Bild 4 ist gleiche Anordnung, jedoch nach Entfernen des Kurzschlussbleches, dargestellt: das Fehlen der Bleche macht sich nicht nur in den höheren Spitzenwerten der Ladespannung, sondern vor allem im drastischen Ansteigen der negativen Spannungsspitzen bemerkbar (Kanal B = untere Kurve).

Bild 4 Zündwicklung ohne Kurzschlussblech

Ohne Kurzschlussblech steigt die Spannung in negativer Richtung bei 1250 U/min auf einen Spitzenwert von über 500V, bei 6000 U/min sind es bereits 1500V! Diesen Stress würden die Drahtisolierung und die gesperrte Diode in der Zündbox auf Dauer übel nehmen. Daher sind die Kurzschlussbleche **lebenswichtig**.

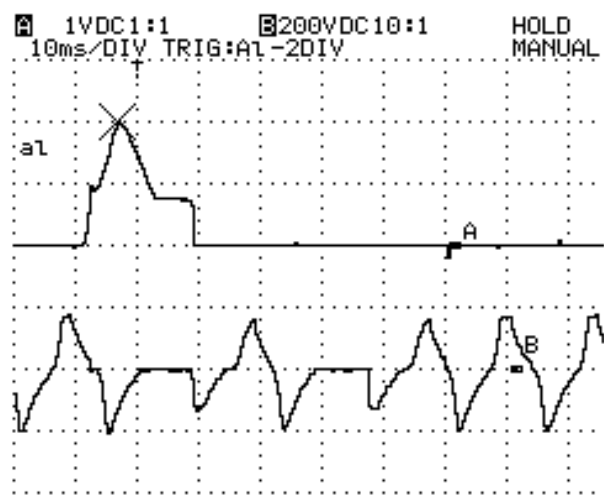
Bild 5 Spule mit Kurzschlussblechen und 2 x 200 Kurzschlusswindungen

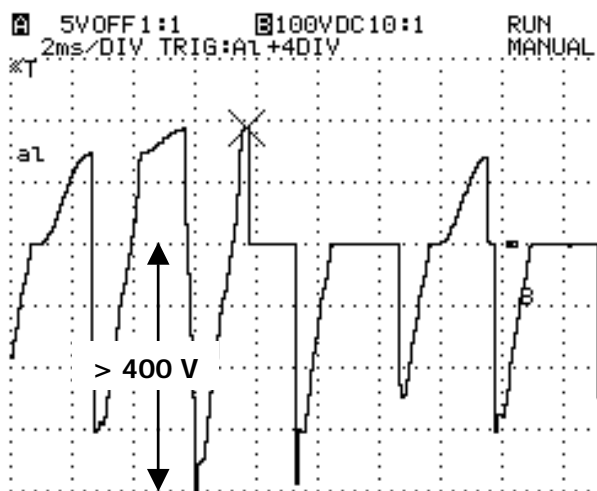
Bild 6 Eine Lima mit 10,5x18mm Kern bei 6000 U/min mit Kurzschlussblech

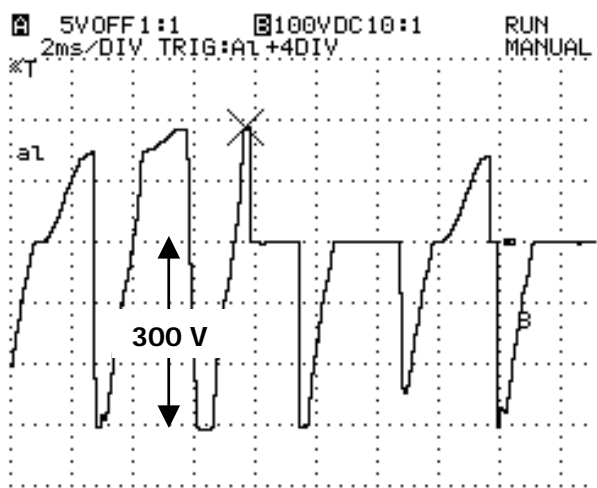
Bild 7 Gleiche Anordnung wie Bild 6, jedoch beschaltet mit einer 300V-Suppressordiode

Durch den Einbau einer bidirektionalen Suppressor-diode parallel zur Zündversorgungswicklung werden die gefährlichen Spannungsspitzen begrenzt. Details und Erklärungen hierzu in einer der nächsten *La Strega*.

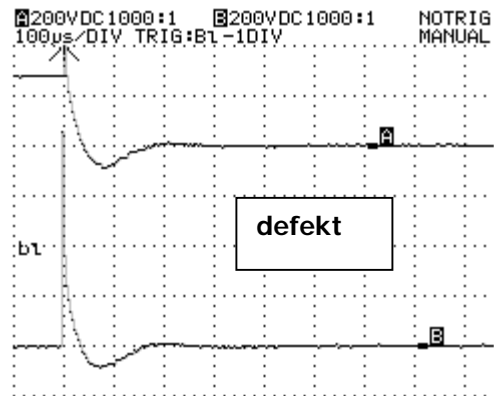
Bild 10 mit 2 Kurzschlussblechen und 100 Kurzschlusswindungen

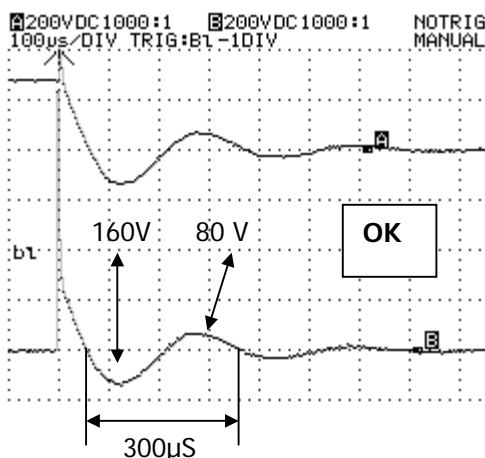
Das Verhältnis der Amplituden oberhalb und unterhalb der Nulllinie (Signal b) gibt Aufschluss über „OK“ oder „defekt“. In Bild 9 ist der negative Impuls 160 V (= 4 Teilstriche) und der positive Impuls 80 V (= 2 Teilstriche), das entspricht einem Verhältnis größer/gleich 1:2 und deutet auf ein „OK“ der Spule.

Bild 9 mit 2 Kurzschlussblechen

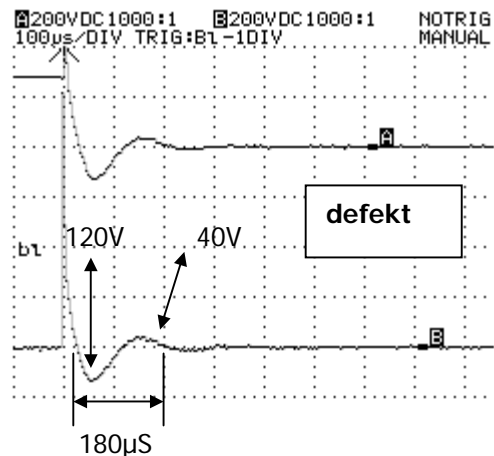
In Bild 11 ist das Spannungsverhältnis 1:3 und zeigt somit einen Defekt an. Die kürzere Schwingungsdauer ist ebenfalls ein Hinweis auf einen Defekt.

Bild 11 mit 2 Kurzschlussblechen und 200 Kurzschlusswindungen
