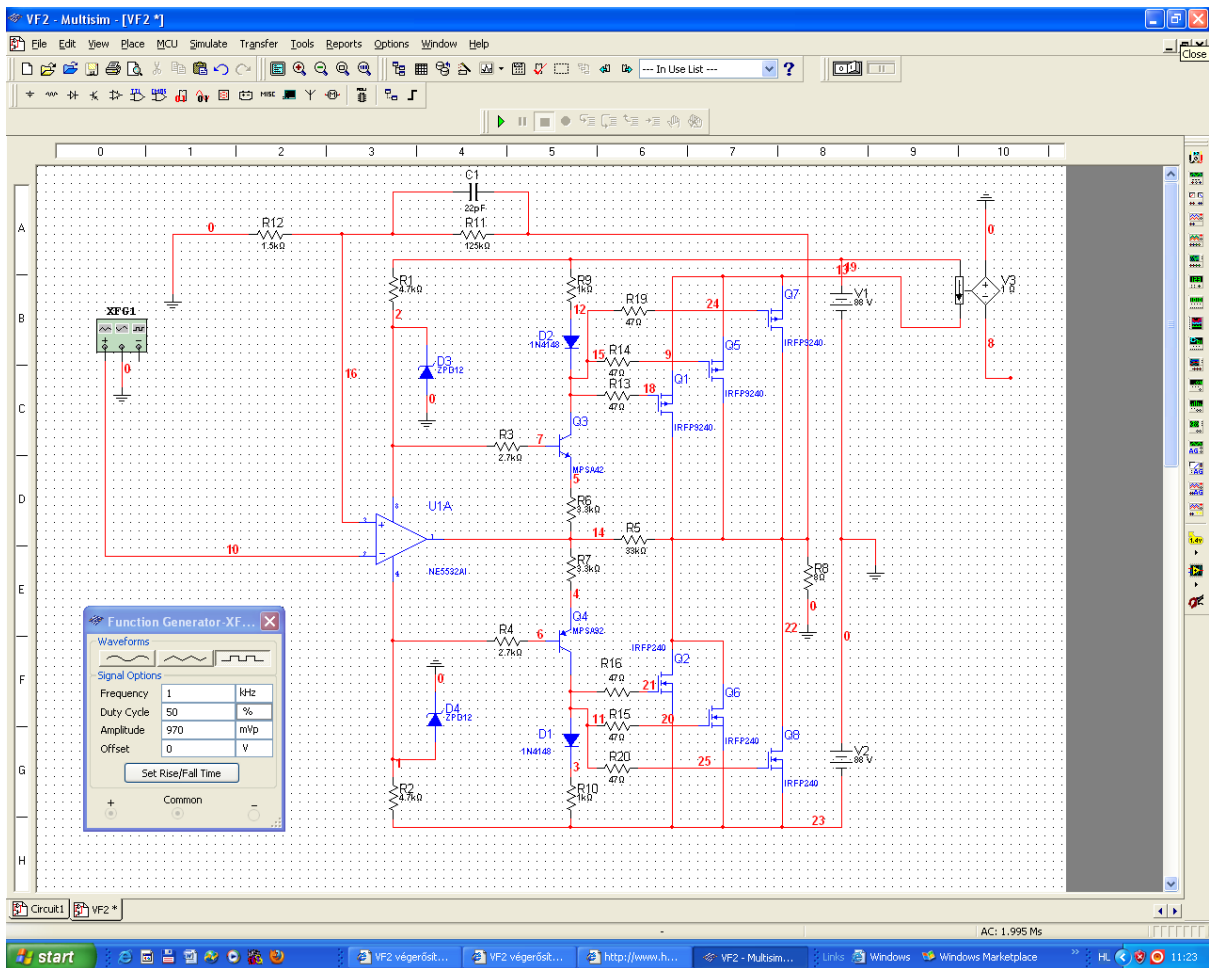
A táp 2 x 88 V, a terhelés 8 ohm. A többi remélem olvasható.

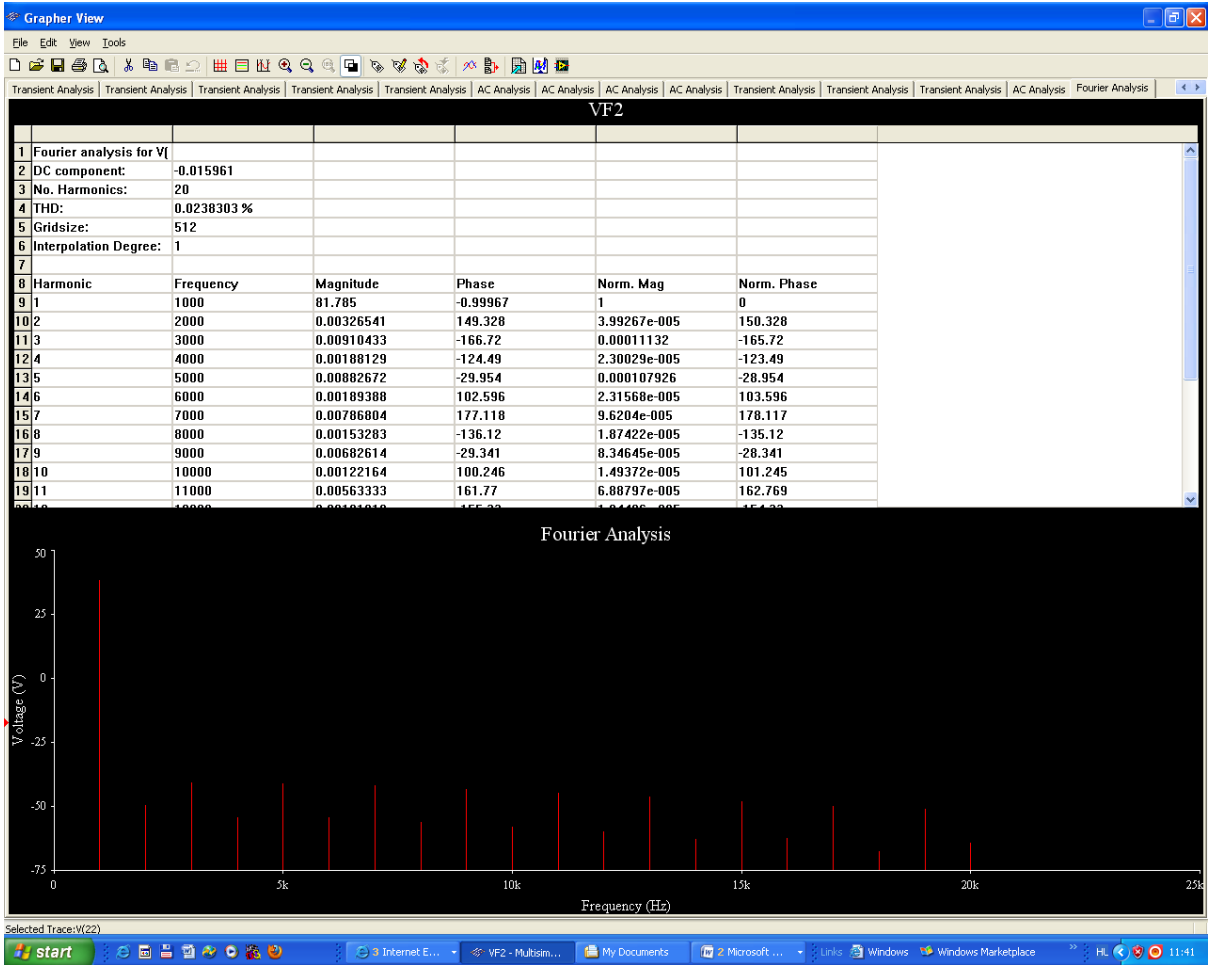
A következő kép a THD analízis. Hát, ez nem túl jó, de állítólag nem biztos, hogy akkor szól jól egy erősítő, ha ez az érték kicsi.
