GYÚJTÓGYERTYA DIAGNOSZTIKA**Normál**

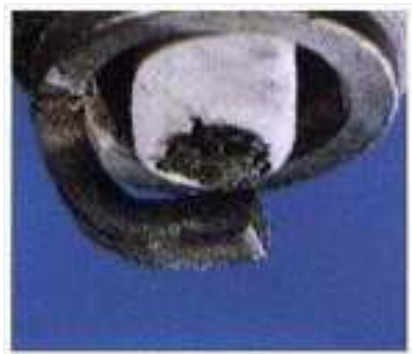
Meolvadt a középső elektróda

**Lehetséges ok:**

- Izzító gyújtás
- Rossz gyújtásbeállítás
- Lerakódás az égéstérben
- Meghibásodott szelepek
- Törött elosztó
