Trafósapi készítés
/ lopta: EcoPityu /
(bocs)

Trotz aller Bemühungen gelang es mir nicht, ein bestimmtes, für die Optik (aber auch für die Sicherheit) notwendiges Bauteil zu beschaffen. Es wird heutzutage einfach nicht mehr hergestellt. - Was es ist? Das wird man anhand der folgenden Fotos, spätestens aber dann wenn's fertig ist, erkennen können...

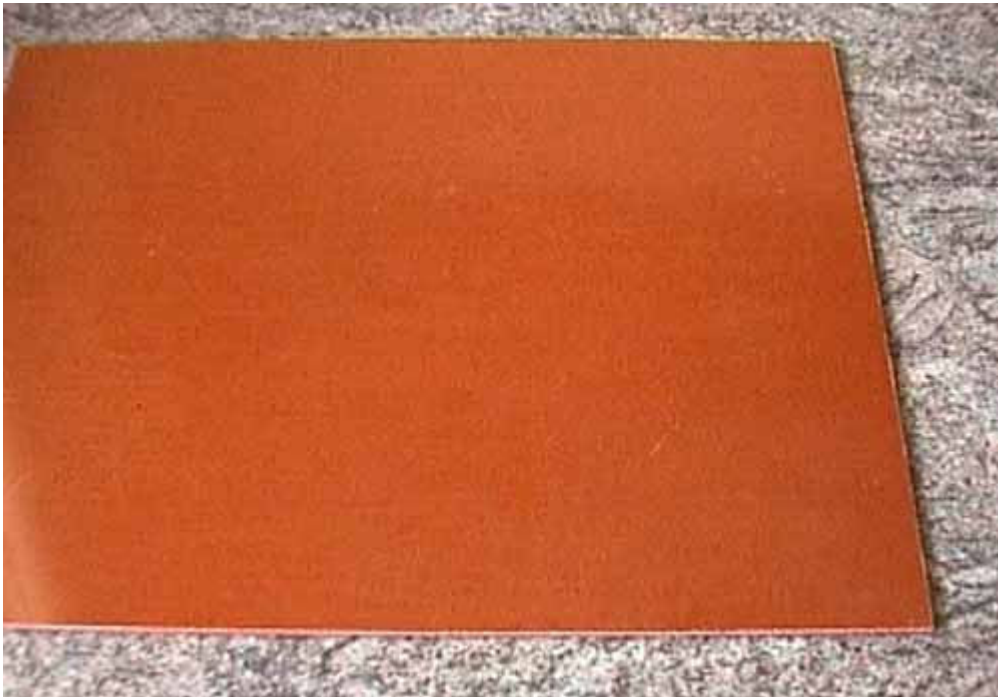
Eine drei Millimeter dicke Super-Pertinax-Platte, diese wurde sorgfältig angezeichnet.

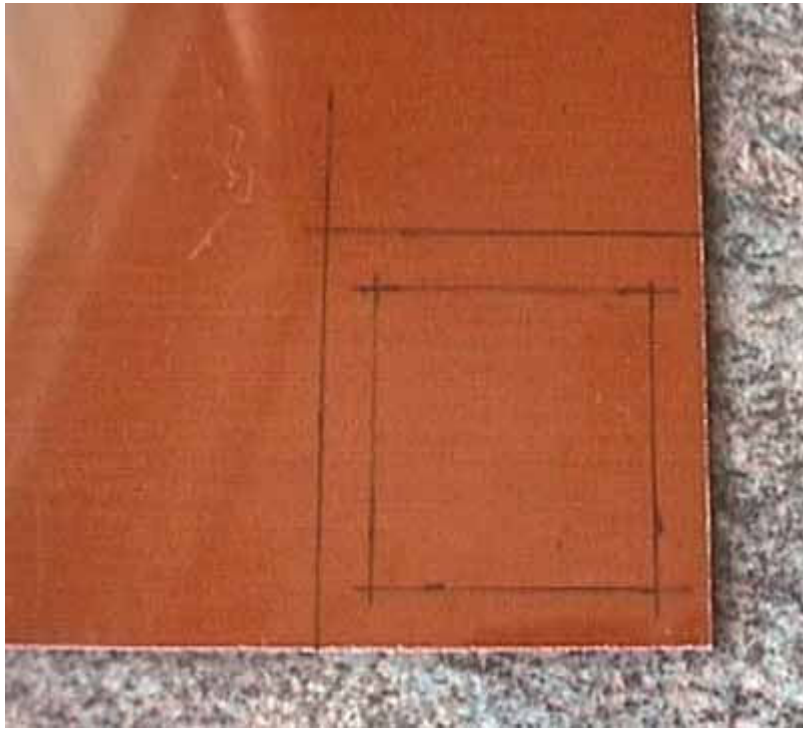
Danach wurden die angezeichneten Teile (und noch einige mehr) mit der Stich-, bzw. das Innenteil mit der Laubsäge, ausgesägt -

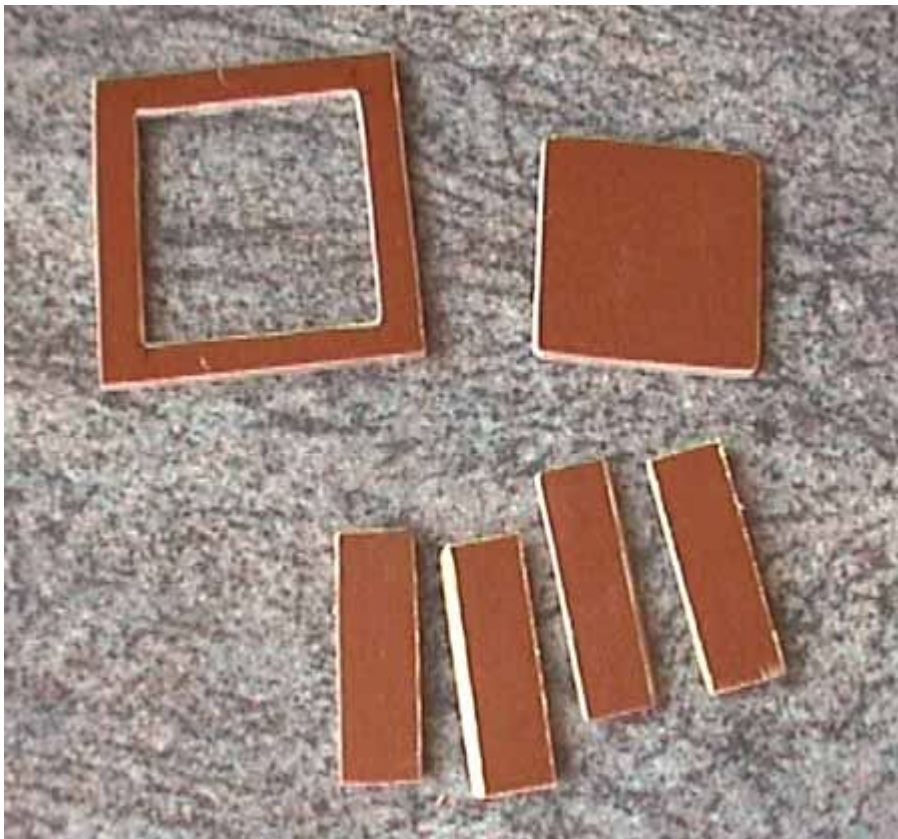
- und von aussen mit Tesafilm zum folgenden Gebilde fixiert:

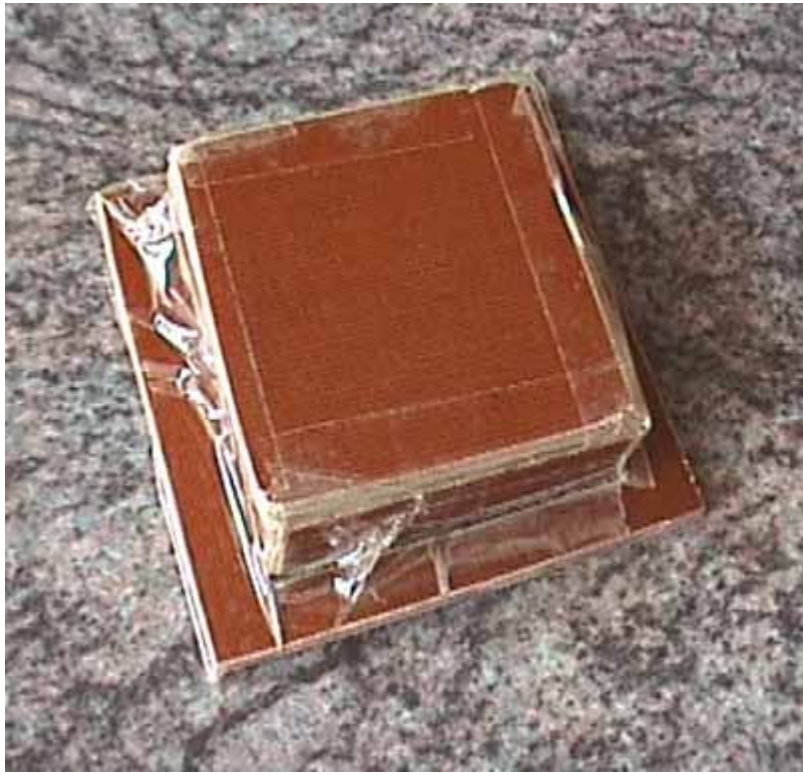
Das ganze umgedreht, von der Innenseite, sieht dann so aus:

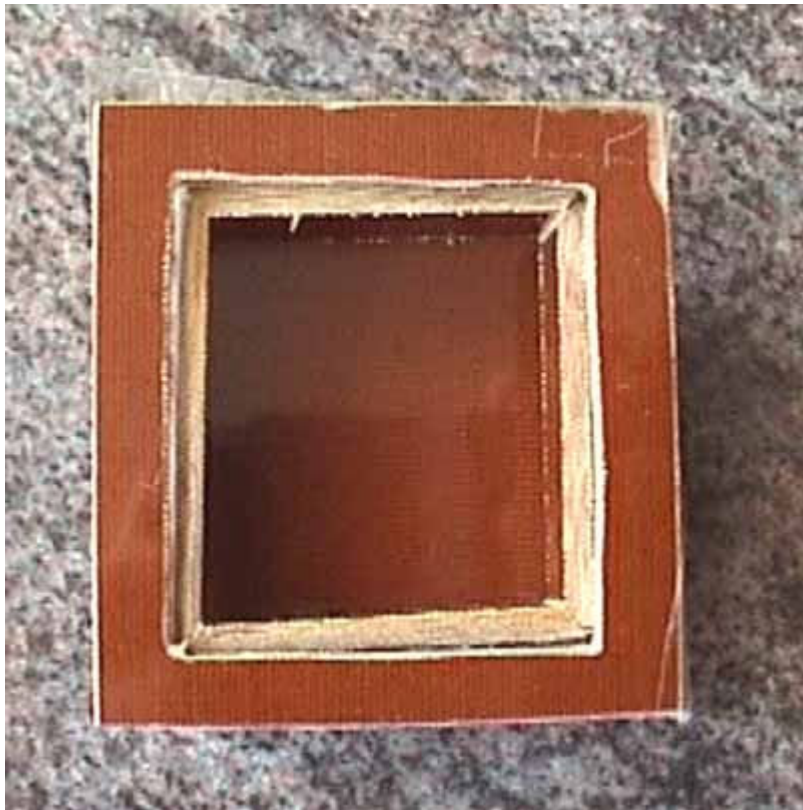
Mit einem Industrie-Kleber, einem 2-Komponenten-Harz, füllte ich alle Kanten und Ecken großzügig aus. - Was nach dem abhärten zuviel ist wird mit einem Dremel und Kugelkopf-Fräser sowie einer Bandschleifmaschine wieder entfernt.

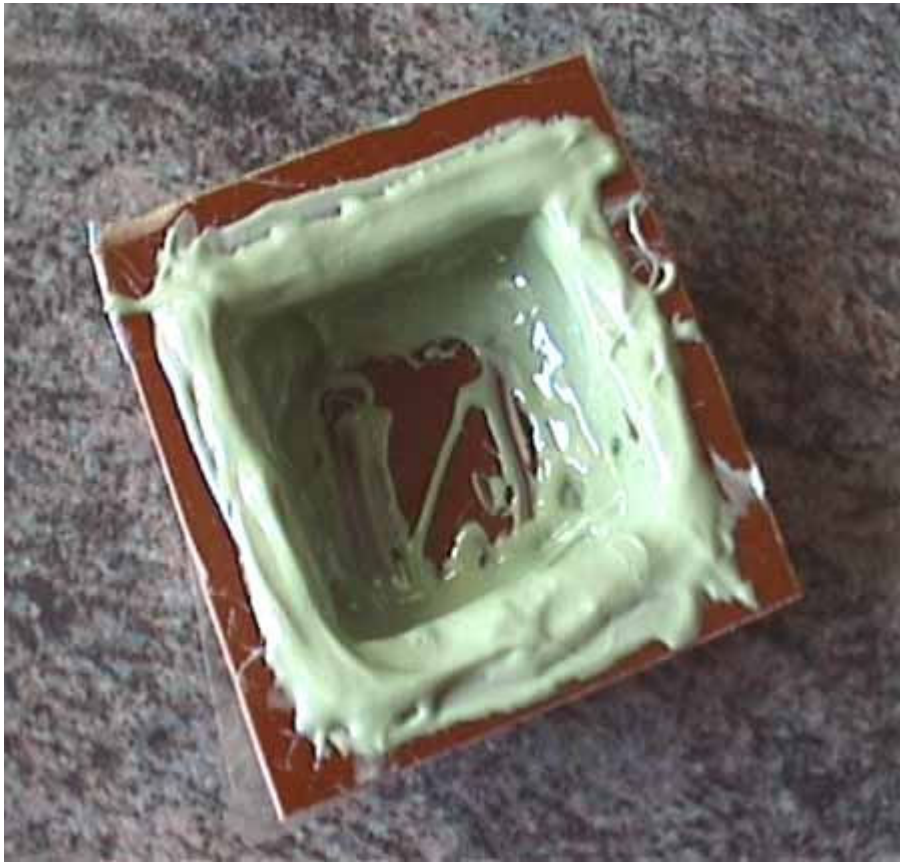
Nach dem beschleifen sah das Bauteil von innen so aus:

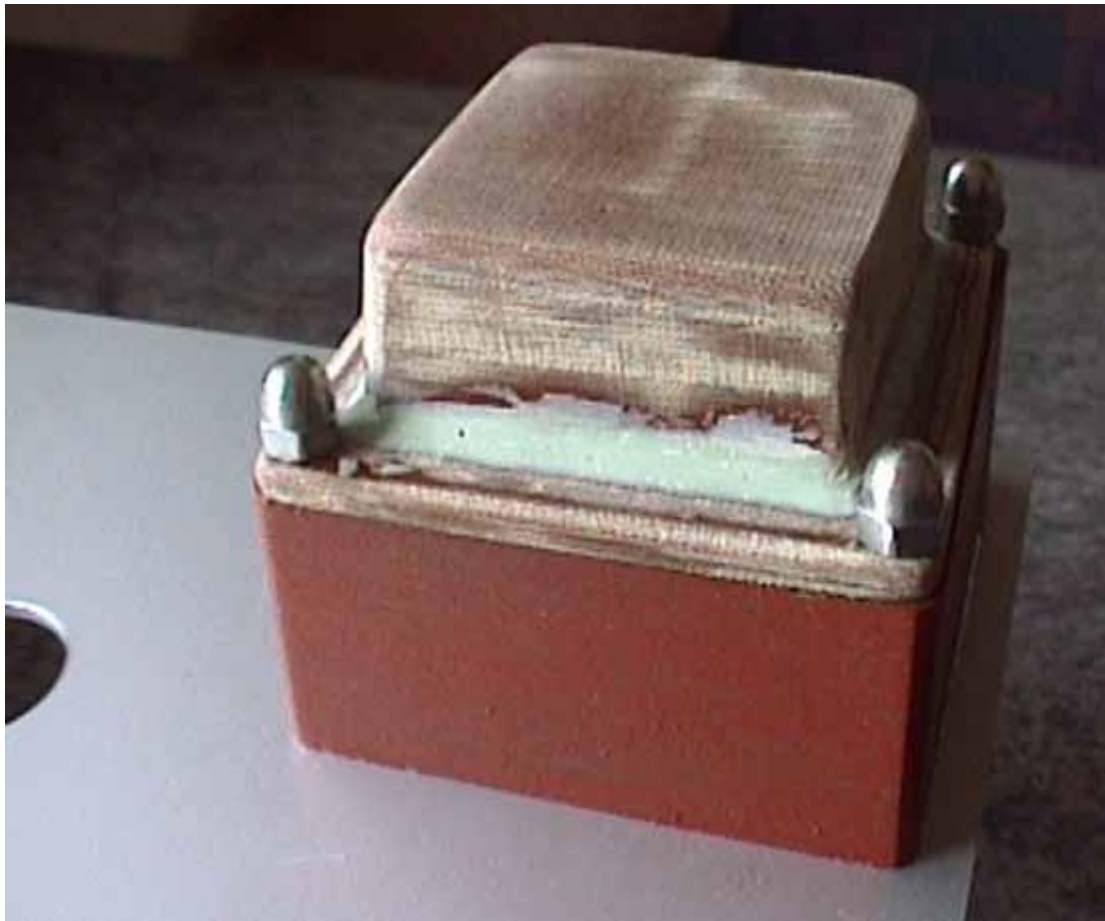
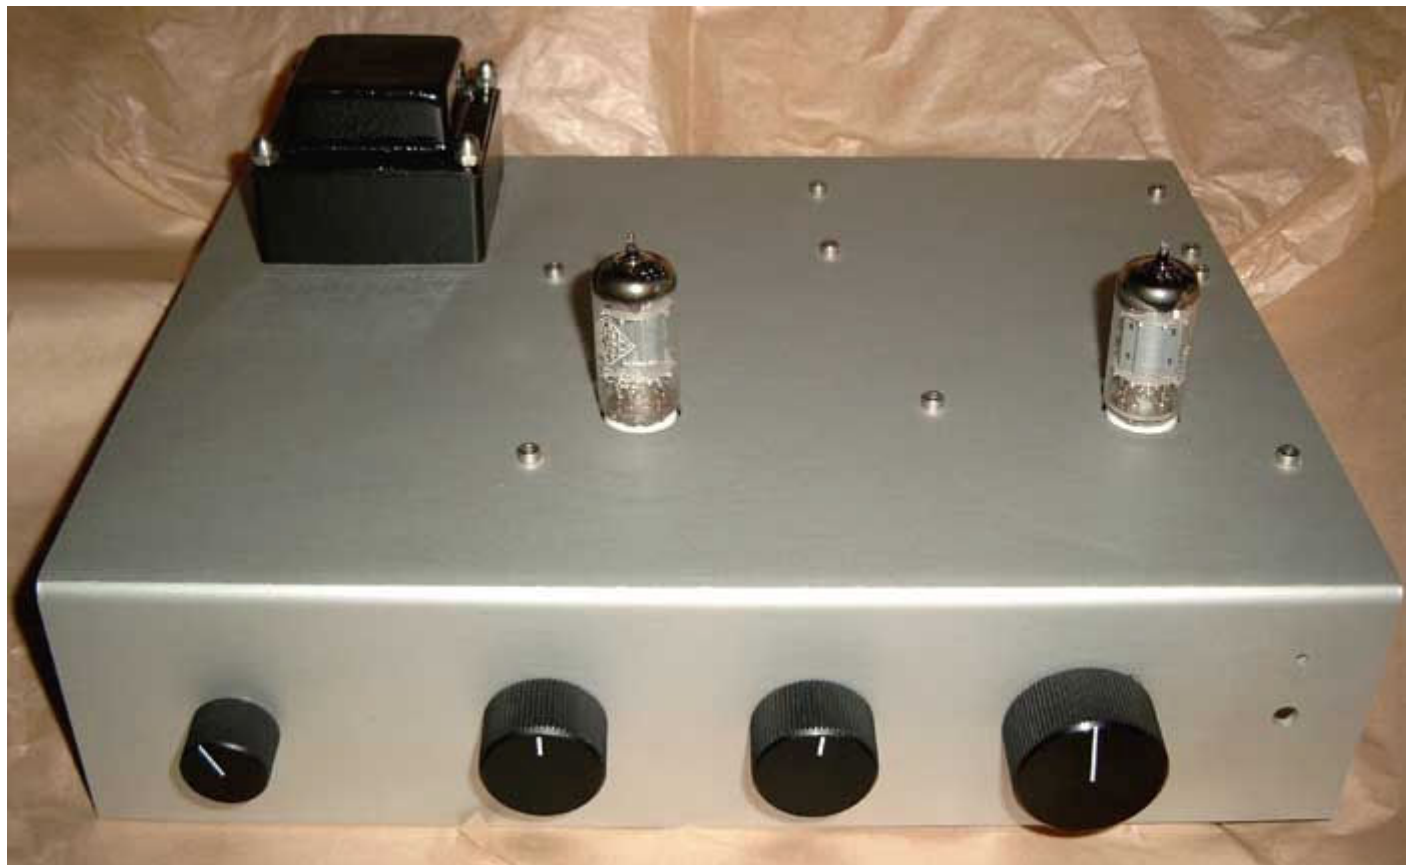
Und wer's immer noch nicht herausgefunden hat was das sein soll - hier ist

die "Auflösung" :
